Bordeaux – 4-6 place Puy Paulin et 35 à 43 rue Porte Dijeaux

Identifiant de l'opération archéologique : 025397

Date de l'opération : 2008 (EV)

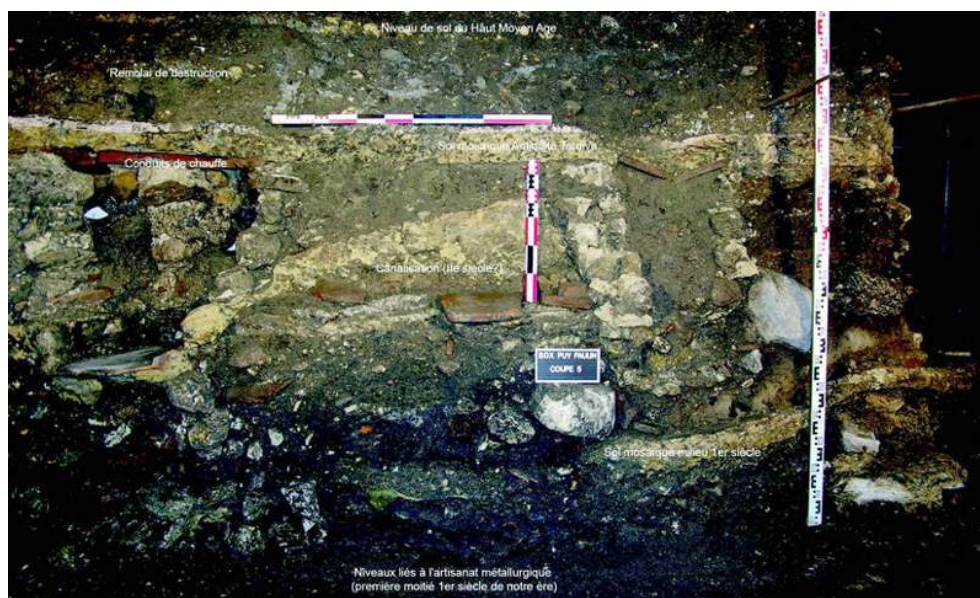
Fig. n°1 : Vue de détail et interprétation de la coupe stratigraphique n° 5

- 1 L'intervention archéologique s'est déroulée dans la construction en cours d'un immeuble en plein centre-ville de Bordeaux par la SCI Saphira. Cet aménagement avait déjà détruit la majeure partie des vestiges archéologiques avant le début de l'opération. Seuls 50 m² ont été réellement fouillés et des coupes ont pu être relevées grâce à la préservation de la stratigraphie sur certaines parois du sous-sol du bâtiment en construction. Ainsi, ont pu être étudiés sur 3,5 m de hauteur des sédiments archéologiques très stratifiés et liés à de nombreuses structures marquant une continuité d'occupation urbaine durant la période romaine et une partie du Moyen Âge, l'ensemble étant très faiblement perturbé par des caves d'époques moderne et contemporaine. (Fig. n°1 : Vue de détail et interprétation de la coupe stratigraphique n° 5)

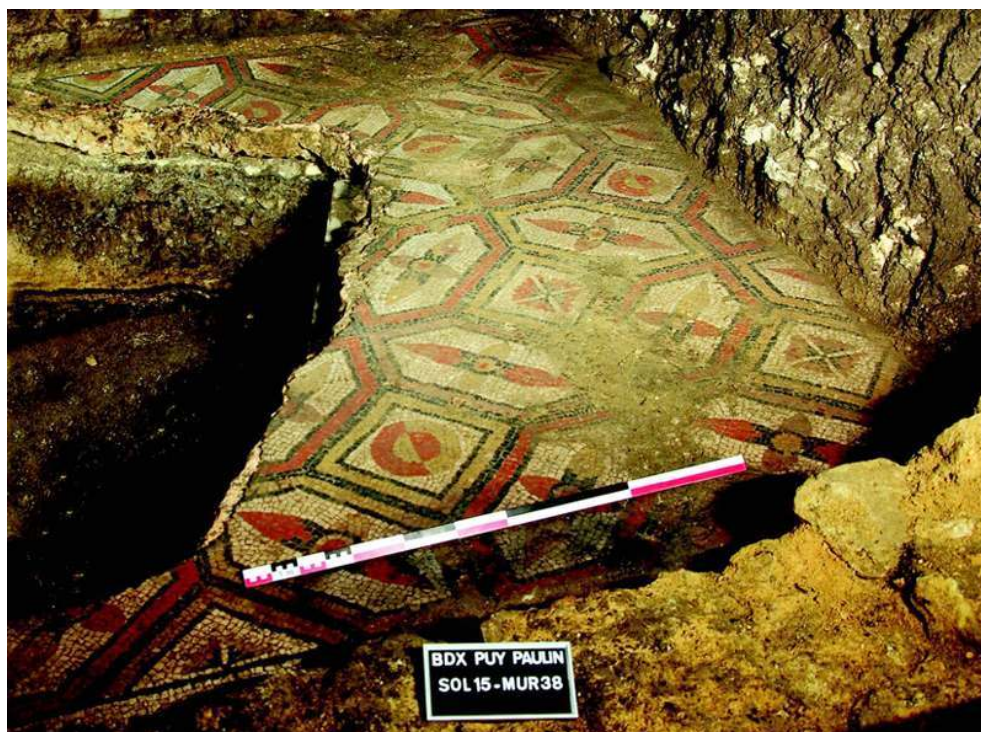
Fig. n°2 : Vue d'ensemble des vestiges de la pièce 1 de la *domus* du V^es. : *opus tessellatum* au décor polychrome présentant une composition orthogonale d'octogones irréguliers sécants et adjacents. Ce sol a été endommagé par les travaux de construction antérieurs à l'opération archéologique

- 2 Les niveaux de la seconde moitié du I^{er} siècle avant notre ère n'ont été observés qu'en deux sondages réduits et n'ont pu être caractérisés (habitat ?, voirie ?). Durant la première moitié du I^{er} siècle de notre ère, le secteur semble voué à une activité artisanale métallurgique produisant des objets en fer et surtout en alliages cuivreux. Une *domus* est construite aux alentours de 60 de notre ère. Elle est signalée principalement par la découverte d'une salle de réception revêtue d'un sol en béton de chaux avec un *emblema* en *opus tessellatum* bichrome. (Fig. n°2 : Vue d'ensemble des vestiges de la pièce 1 de la *domus* du V^es. : *opus tessellatum* au décor polychrome présentant une composition orthogonale d'octogones irréguliers sécants et adjacents. Ce sol a été endommagé par les travaux de construction antérieurs à l'opération archéologique)

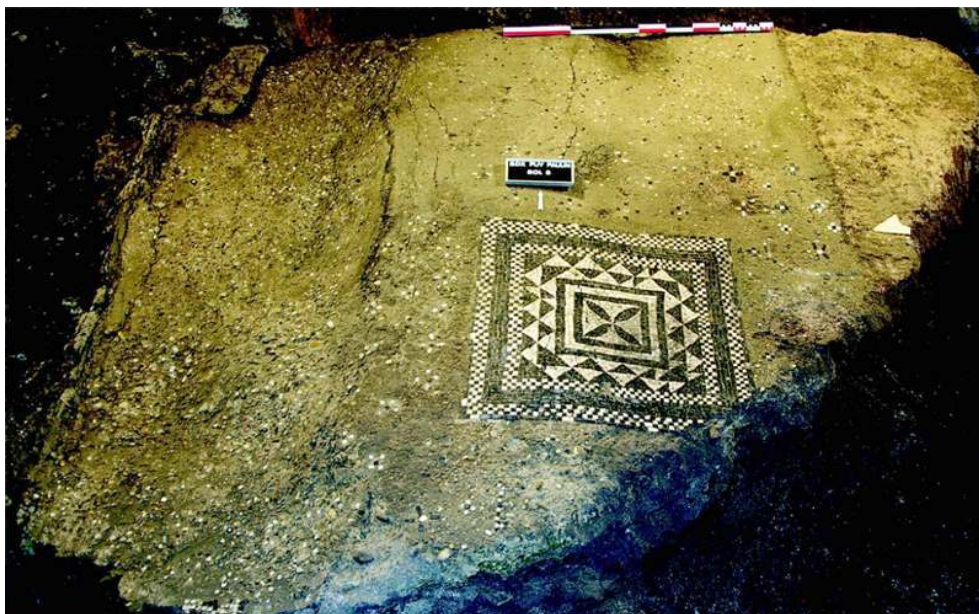
Fig. n°3 : Vue d'ensemble du sol décoré de la *domus* de la seconde moitié du I^{er} siècle de notre ère. Un tapis central à trame géométrique isotrope est entouré de motifs de croisettes disposées sur trois rangées ; sur le reste du sol : tesselles noires ou blanches ainsi que plaquettes de marbre incrustées aléatoirement

occupées au moins durant le II^e s. (Fig. n°3 : Vue d'ensemble du sol décoré de la *domus* de la seconde moitié du I^{er} siècle de notre ère. Un tapis central à trame géométrique isotrope est entouré de motifs de croisettes disposées sur trois rangées ; sur le reste du sol : tesselles noires ou blanches ainsi que plaquettes de marbre incrustées aléatoirement)

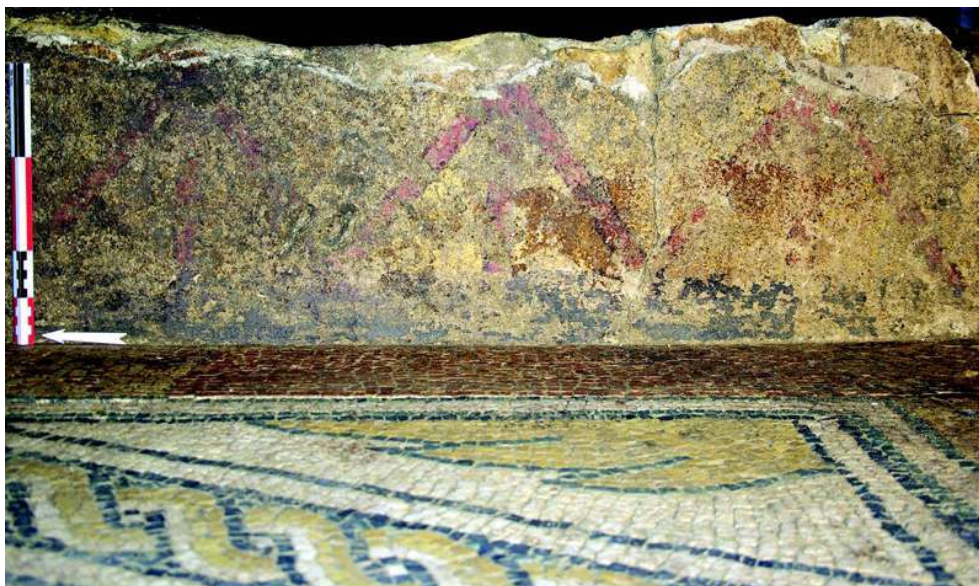
Fig. n°4 : Détail du sol et des enduits muraux de la pièce 3 de la *domus* du V^es.

- 5 Cette dernière occupait une grande partie de l'espace considéré. Quatre pavements en *opus tessellatum* polychrome ont été observés. Délimités par des murs maçonnés profondément fondés, aux parois décorées d'enduits peints (Fig. n°4 : Détail du sol et des enduits muraux de la pièce 3 de la *domus* du V^e s.), ces sols correspondent aux salles d'apparat de cette *domus* de l'Antiquité tardive : une galerie avec colonnade ouvrant sur un possible jardin, un vestibule et deux salles de réception chauffées par des conduits rayonnants sous le sol et un système de *tubuli* dans les murs. La demeure, qui subit des réaménagements dans le courant du V^e s., semble occupée au moins jusqu'au début du VI^e s., date à laquelle elle serait détruite, au moins partiellement.
